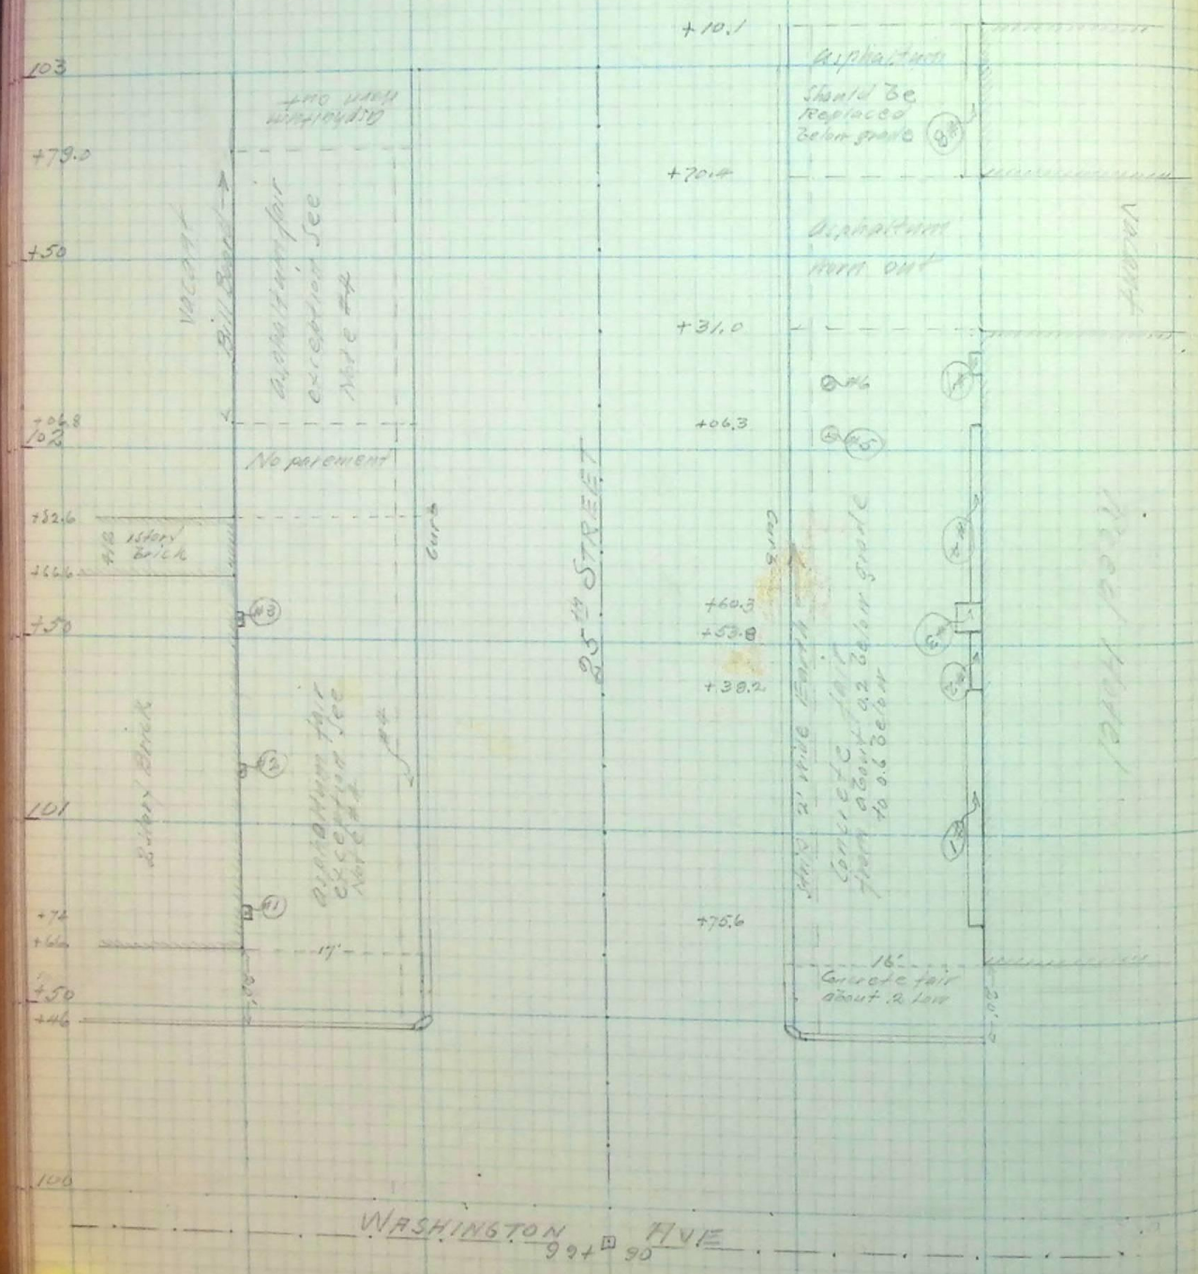
#1 = 100+75.6 W. end of Basement Entrance 5.0 Wide 37.4 Long
#2 = 101+38.2 W. " " " Ventilation 3.5 " 15.6 "
#3 = 101+53.8 " " " Storm Doors Entrance Reed Hotel #0 Wide 6.5 Long
#4 = 101+60.3 " " " Basement Ventilation 3.5 Wide 46.0 Long
#5 = 102+04.0 C of Manhole Coal Shute 2' dia 3.6 from curb
#6 = 102+19.0 " " " " " " " " 3.6 " "
#7 = 102+19.0 W. end of Basement Ventilation 3.5 Wide 7.5 Long
#8 = 102+70.4 " " " " Entrance 5.5 " 39.7 "

#1 = 100+74 W. Side of Basement Ventilator 3.0 Wide 4.5 Long
#2 = 101+13.6 " " " " " 3.0 " 4.5 "
#3 = 101+53.1 " " " " " 3.0 " 4.5 "
#4 = 100+46.0 Strip of walk Broken uneaven alignment about 2' wide short old walk about .5 above curb and continues to Sta 102+79
